# 動画像でトレーニング 乳腺エコー 精密検査編

# Windows®用ソフト 動画像でトレーニング 乳腺エコー 精密検査編

## 練習症例

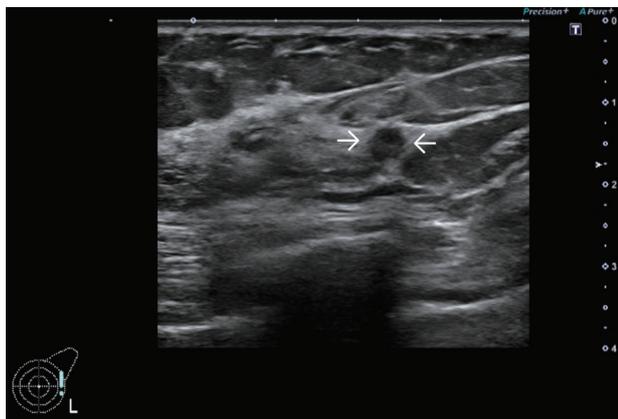
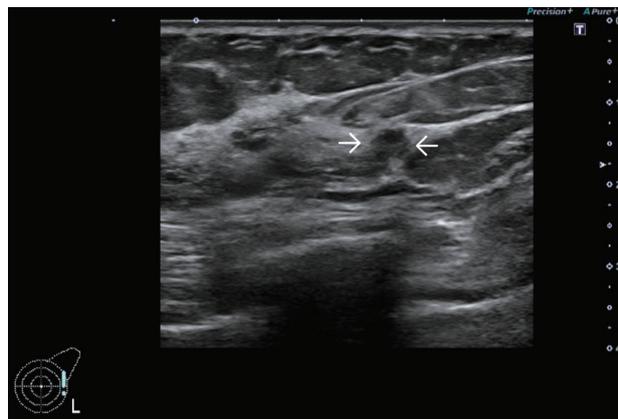
乳腺実質は斑状・豹紋状を呈している。腫瘍は小さく乳腺組織の辺縁部に存在しているため、病変の発見には注意深い観察が必要である。

乳腺組織の辺縁部に腫瘍を認める (→)。

腫瘍は小さく、乳腺組織の辺縁に存在しているため、見落とさないように注意が必要である。乳腺実質が斑状・豹紋状を呈している点からも腫瘍の発見は困難な症例である。

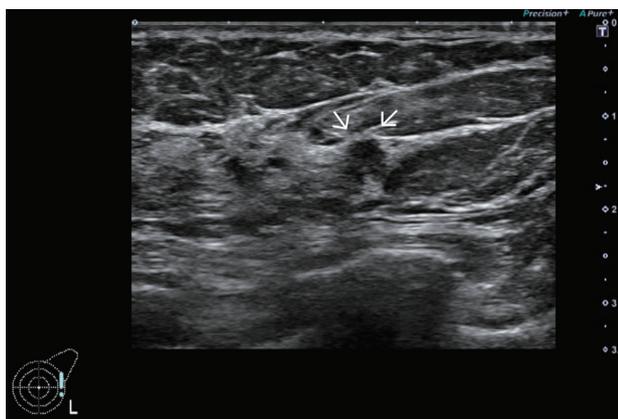
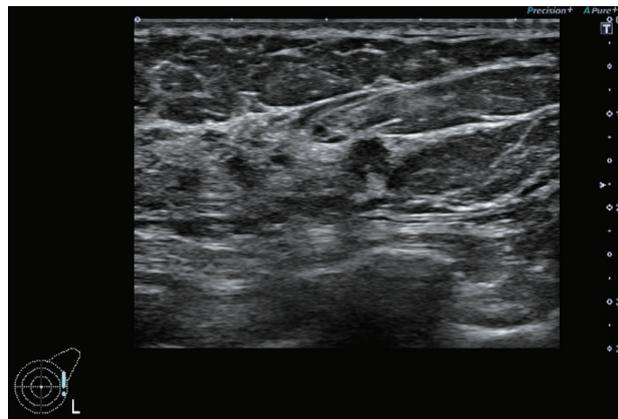
小さな腫瘍であるが、形状は不整形で縦横比が大きいことがわかる。境界部は不明瞭で、腫瘍を中心に周囲を引き込むように観察される。乳腺前方境界線に近接しやや突出しているが、明らかな境界線断裂はないと考えられる。

乳腺前方境界線に近接しやや突出している (→)。

腫瘍の形状は不整形で縦横比は大きく境界不明瞭である。エラストグラフィにおいてもひずみは低下しており、硬い腫瘍であると示唆される。境界部高エコー像や乳腺境界線の断裂は判定困難であったが、周囲の引き込み像を認め、浸潤癌を第一に考えたい US 像である。

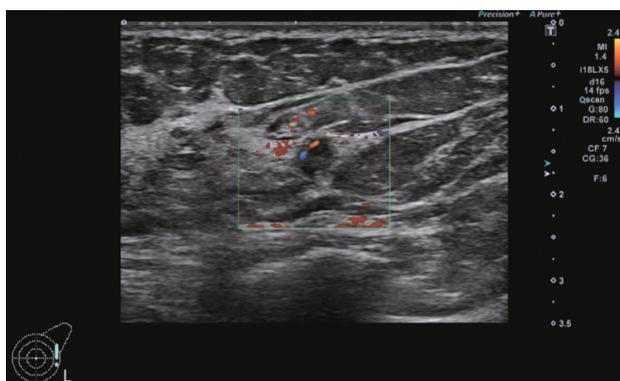
### カラードプラ

腫瘍内に血流シグナルを認める。

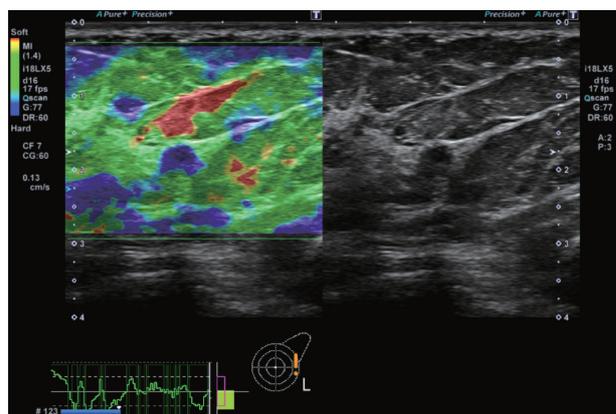
### エラストグラフィ

病変部は全体的にひずみの低下を認め、スコア 4 である。
